**АКТ обследования
объекта социальной инфраструктуры
К ПАСПОРТУ ДОСТУПНОСТИ
№ ОП-199-17/3**

1.1. Наименование(вид) объекта: общежитие краевое государственное бюджетное профессиональное образовательное учреждение «Автомобильно-технический колледж»

1.2. Адрес объекта 692525, Приморский край, г. Уссурийск, ул. Агеева 34а

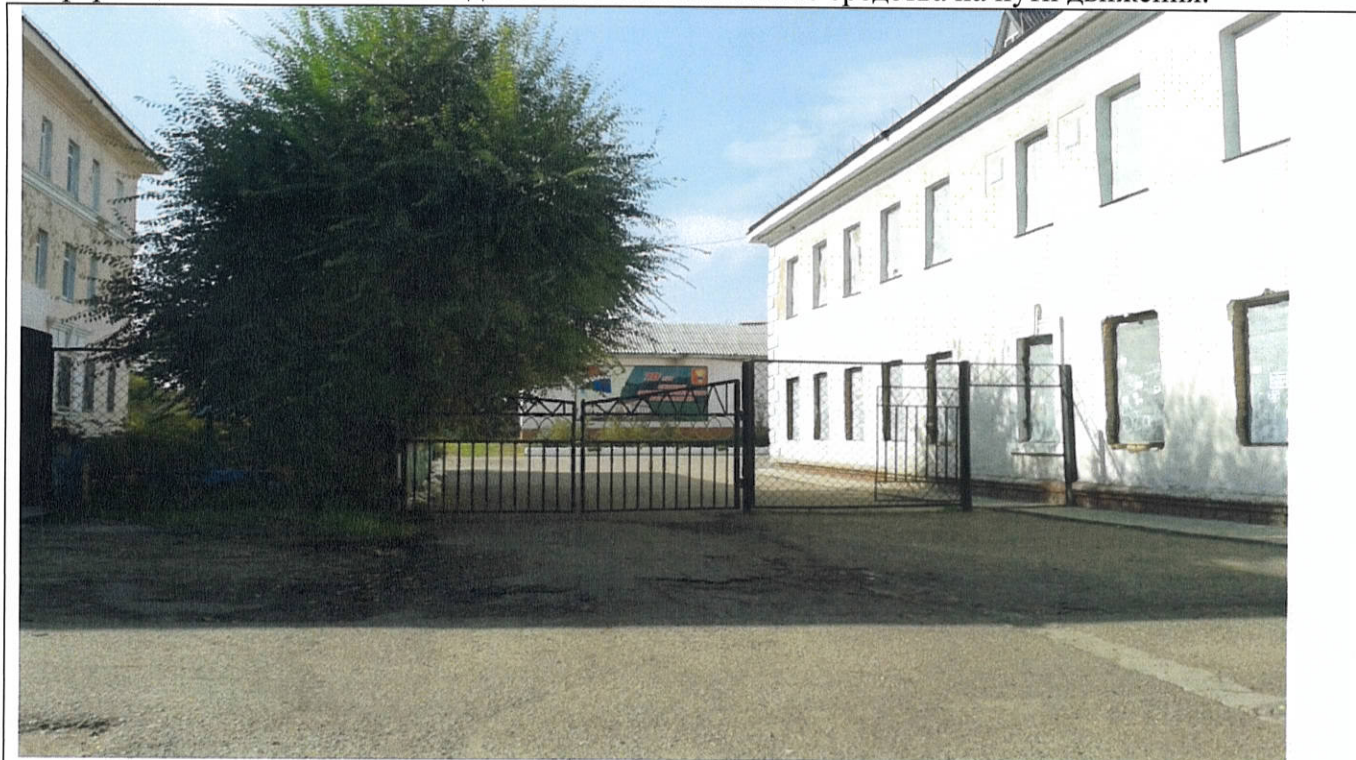
Фото №1

1.1	Вход (входы) на территорию	есть		№1	Отсутствует информация об объекте	Все	Оборудовать доступными элементами информации на объекте	Текущий ремонт
1.2	Путь (пути) движения на территории	есть		№ 2	Отсутствуют тактильные средства на покрытии пешеходных путей.	С	Нанести тактильные средства на пути движения.	Текущий ремонт

Комментарий к заключению: Текущий ремонт. Оборудовать доступными элементами информации на объекте. Необходимо нанести тактильные средства на пути движения.

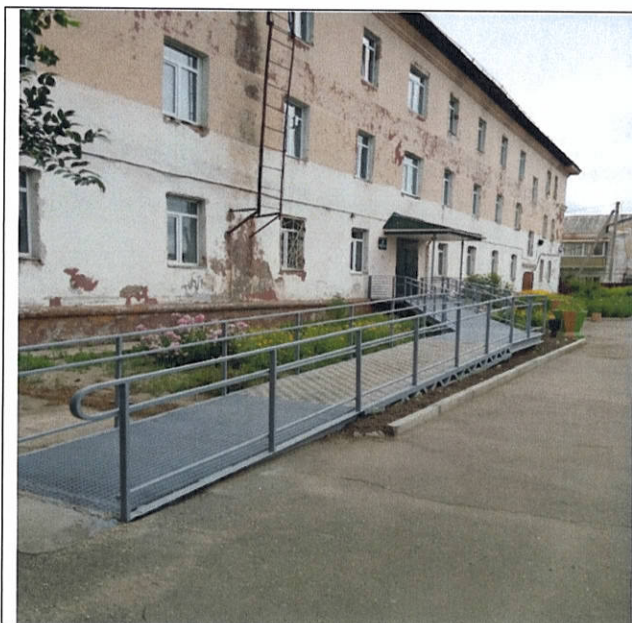
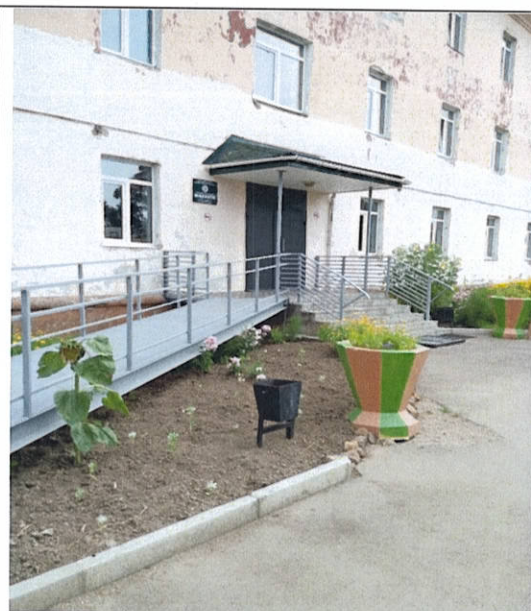
Фото №3

2.1	Лестница (наружная)	есть		№5				Текущий ремонт
2.2	Пандус (наружный)	есть		№3, 4				
2.3	Входная площадка (перед дверью)	есть		№5, 6	Отсутствует кнопка вызова	К,С, О	установить кнопку вызова	Текущий ремонт

Комментарий к заключению: Нанести тактильную полосу, установить кнопку вызова.

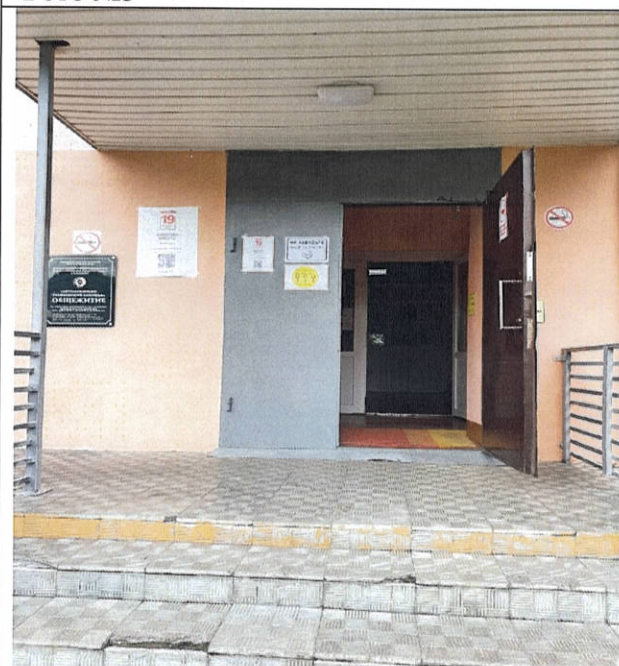
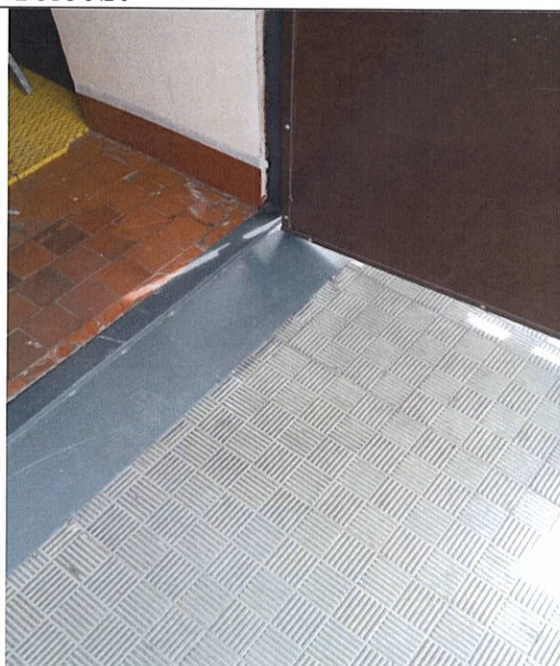
Фото №5

2.4	Дверь (входная)	есть		№5, 6		К,О, С		Текущий ремонт
2.5	Тамбур	есть		№7	Имеется порог превышающий 0,025м.	К,О, С	Убрать порог	Текущий ремонт
	ОБЩИЕ требования к зоне				Материалы пандусов – не горючие, ширина пандуса- не менее 1,5м, глубина площадки – не менее 1,2м, поручни с 2 сторон-высота -0,7; 0,9м.для открывания и закрытия дверей: ручки, рычаги- позволяющие управлять одной рукой, легко доступные с обеих сторон, на высоте 0,85 до 1,1м от пола, не менее 0,4 от боковой стены, Дверной проем не менее 0,9м – ширина, порог перепад высот - отсутствует или не более 0,025м.нижняя часть двери до высоты 0,3м от уровня пола защищена ударной полосой. Тамбур – не менее 1,8м глубина, ширина –не менее 2,2м

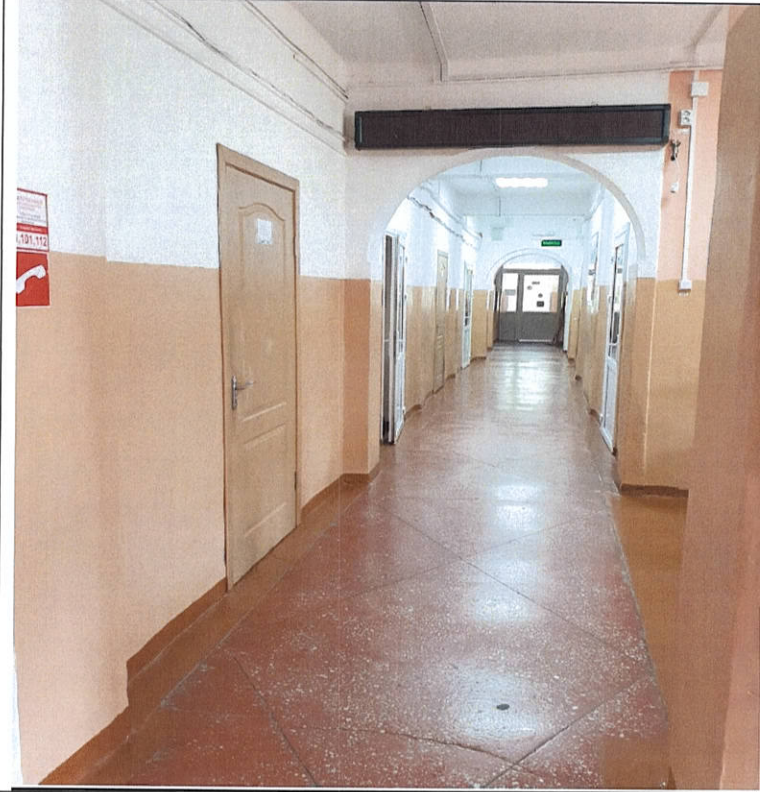
Фото №9

3.1	Коридор (вестибюль, зона ожидания, галерея, балкон)	есть		№ 7,9, 10	Ширина пути движения только для коляски в одном направлении, отсутствие горизонтальных поручней	К,О	Установить поручни. Расширить пути движения технически невозможны.	Текущий ремонт.

Комментарий к заключению: Установить поручни с двух сторон лестничного марша, убрать пороги, выделить дверные проемы контрастным цветом, установить козырек над запасным выходом.

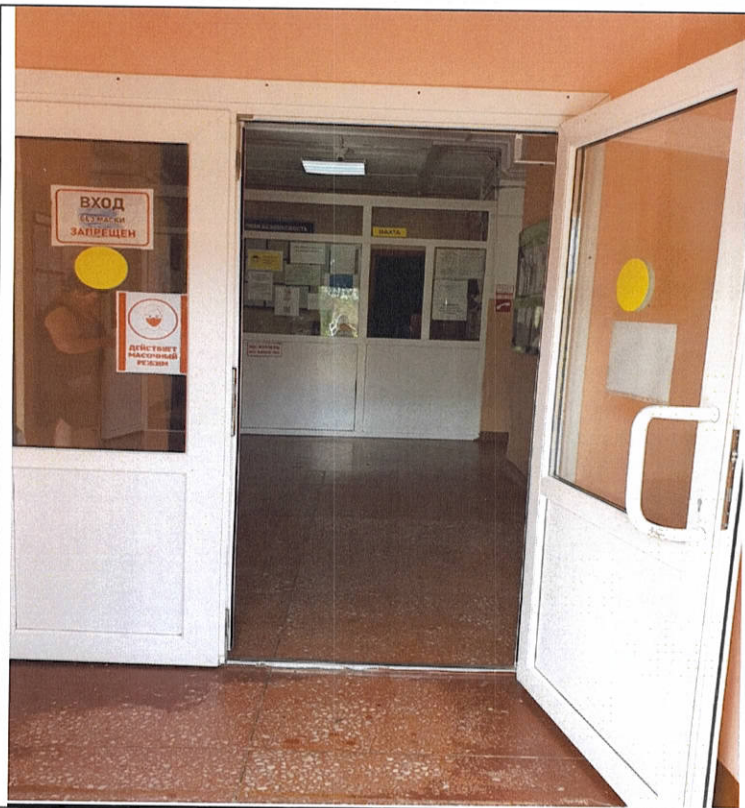
Фото №10

3.2	Лестница (внутри здания)	есть		№10	Поручни только с одной стороны	Все	Установить поручни с 2 –х сторон.	Текущий ремонт
3.3	Пандус (внутри здания)	нет

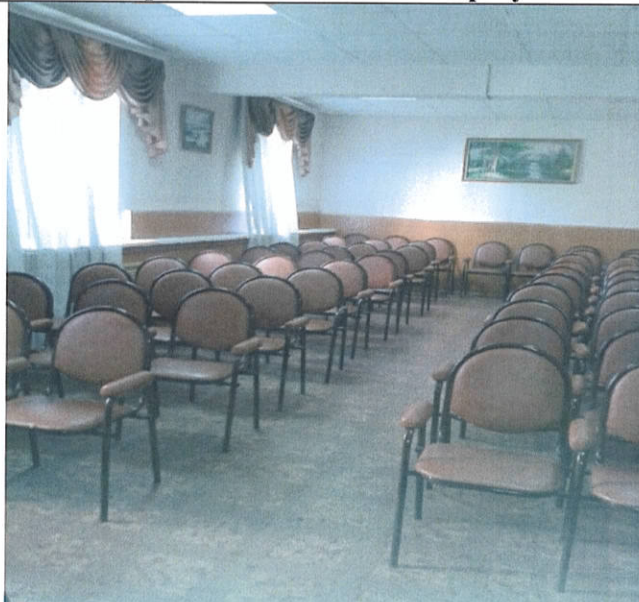
Фото 14

4.1	Кабинетная форма обслуживания	есть		№ 14,15				
4.2	Зальная форма обслуживания	нет						
4.3	Прилавочная форма обслуживания	нет						
4.4	Форма обслуживания с перемещением по маршруту	нет
